S12 Pääteiden parantamisratkaisut

Törmäyskokeet sivuojaan vuosina 2000 ja 2001

Tiehallinnon selvityksiä 8/2003

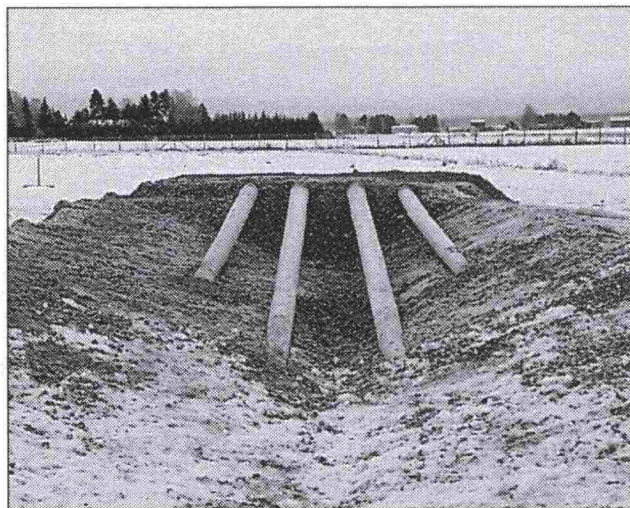
Figure 2. Crash attenuator for cross slope made by wooden columns.

Kuva 2. Puupylväistä koottu törmäysvaimennin yksityistieliittymiin.

Johtopäätöksenä todettiin, että puut estävät tehokkaasti rajun törmäyksen liittymän luiskaan ja rummun päähän. Auton ilmalennon jälkeinen laskeutuminen ja siihen liittyvä pyörähdys nokan kautta katolle tai kyljelleen on kuitenkin liian raju. Puut eivät poista kaikkia onnettomuuksien seurauksia ja voivat joissain tapauksissa jopa lisätä niitä. Siksi laitetta ei pitäisi ottaa käyttöön.

Tarvitaan laite, joka samalla hidastaa auton nopeutta.

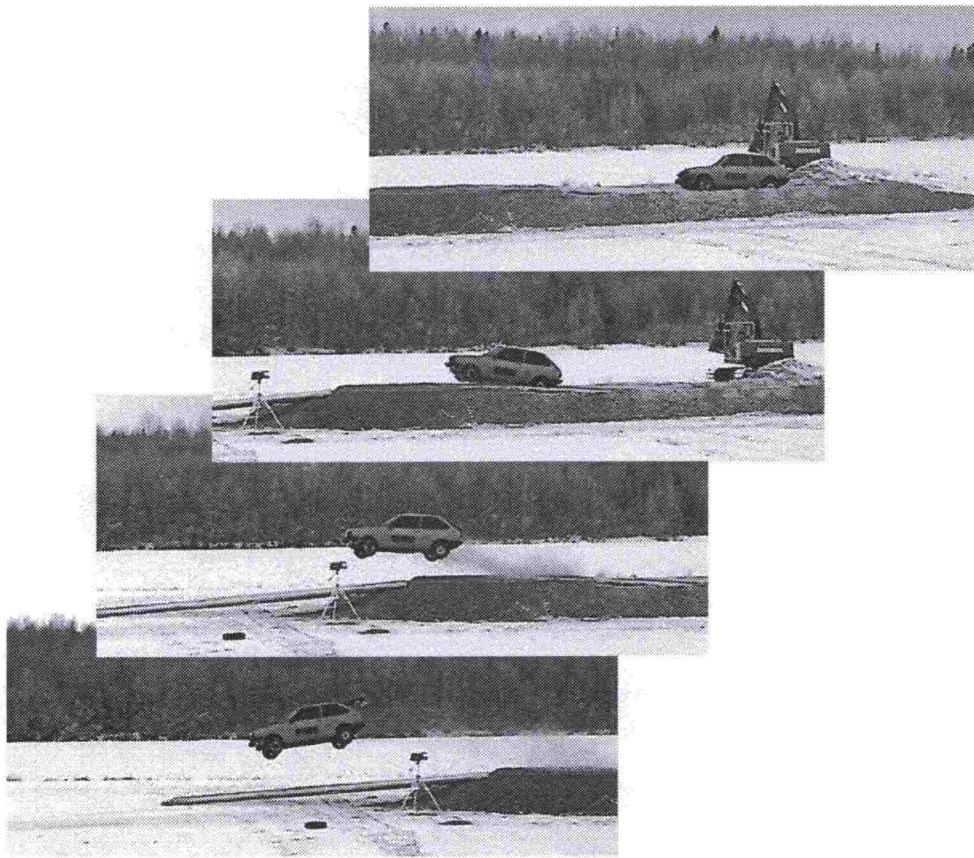
Figure 4. The fly of the vehicle was quite stabile in the first test.

Kuva 4. Kuvasarja ensimmäisestä kokeesta. Ajoneuvo pysyi pystyssä.

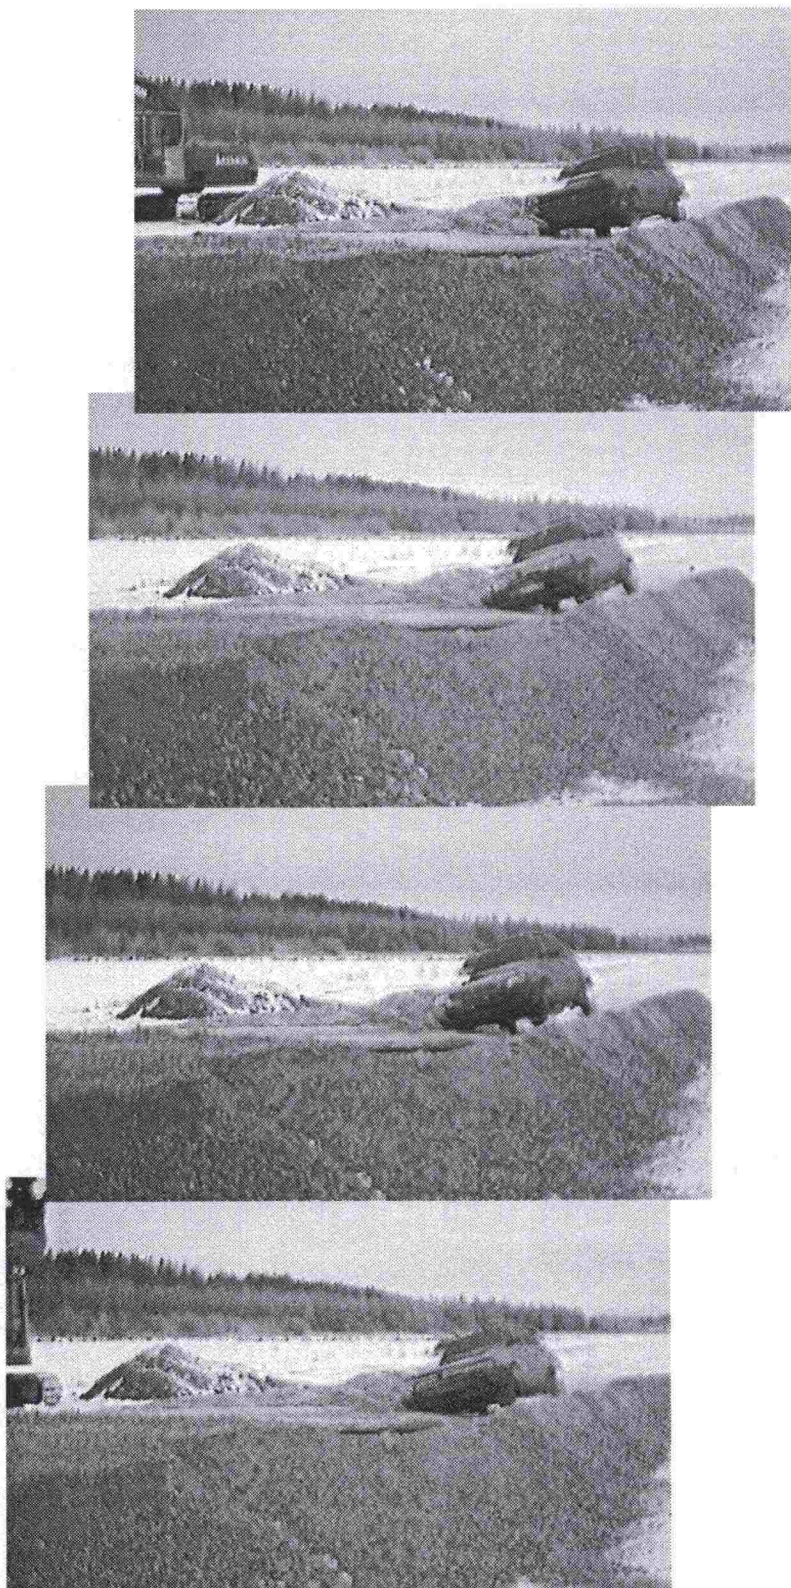
Figure 8. The vehicle entry to the wooden slope seems to be very similar.

Kuva 8. Vertailu neljän kokeen välillä. Ensimmäisessä kuvassa auto näyttäisi olevan hiukan korkeammalla kuin muissa kokeissa. Auton etupyörä oli osunut hiukan ohjauksenirrotuslaitteen rakenteisiin.

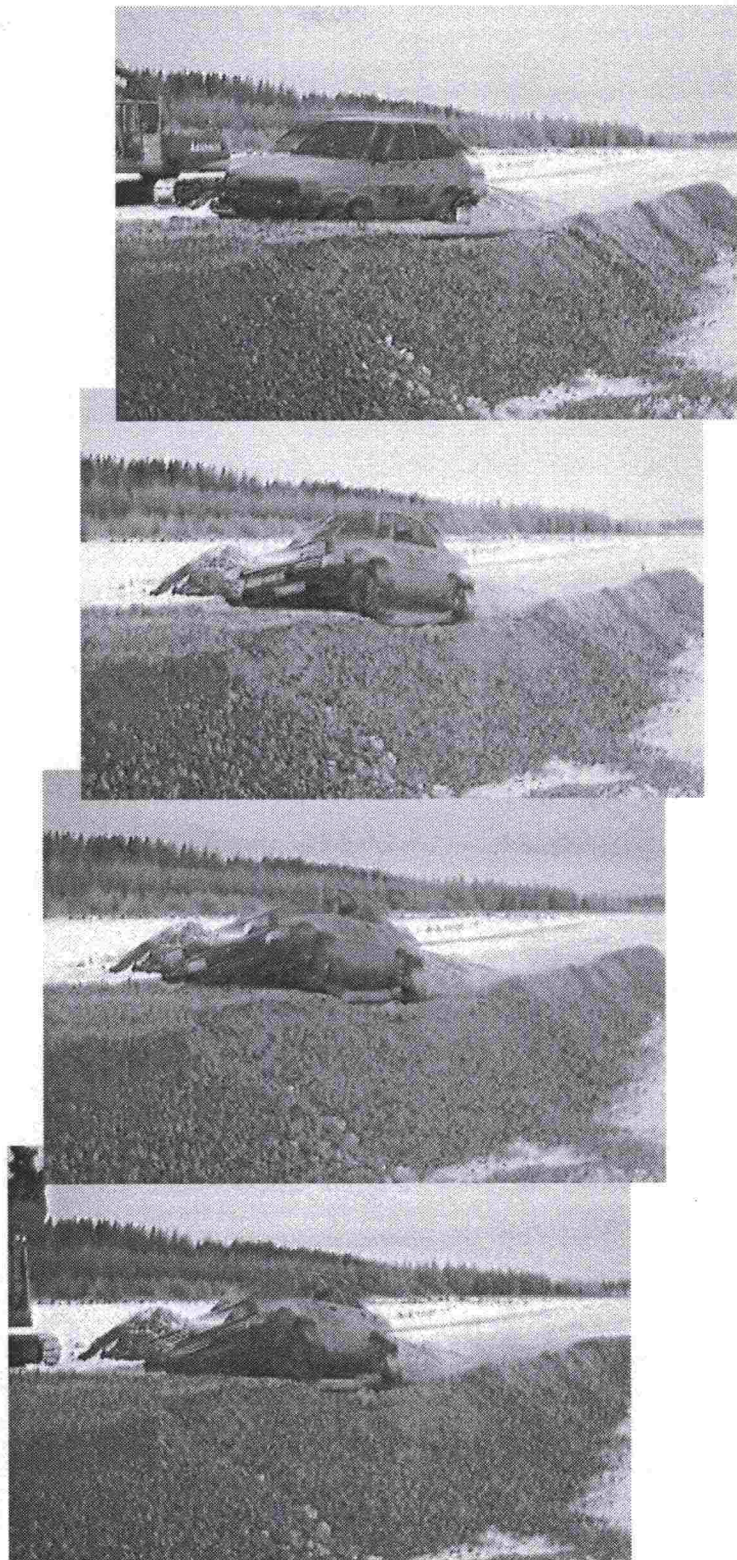
Figure 9. At the first test the vehicle slid along the two middle columns. At the following tests the vehicle slid along the two leftmost columns.

Kuva 9. Ensimmäisessä kokeessa auto liukui pitkin kahta keskimmäistä pylvästä. Muissa kokeissa auto kulki pitkin kahta reunimmaista pylvästä.

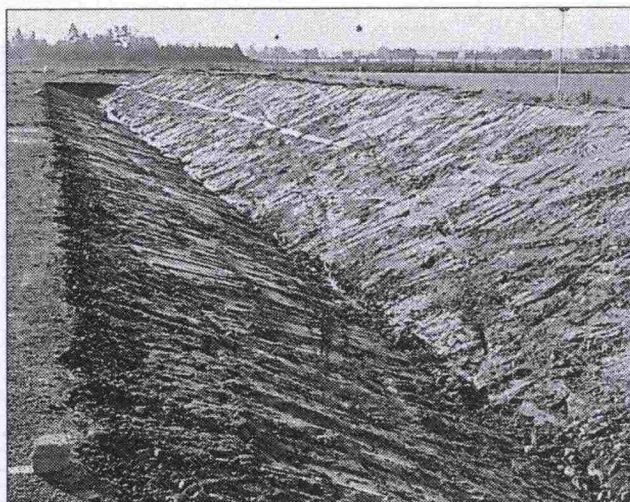
Ajoneuvo kulki tasaisesti. Oikean puoleiset renkaat nousivat ulkoluiskan harjalle. Kiihtyvyyksmittauksia ei tehty.

Figure 10. The vehicle path in the ditch

Kuva 10. Ajoneuvon rata ojassa.

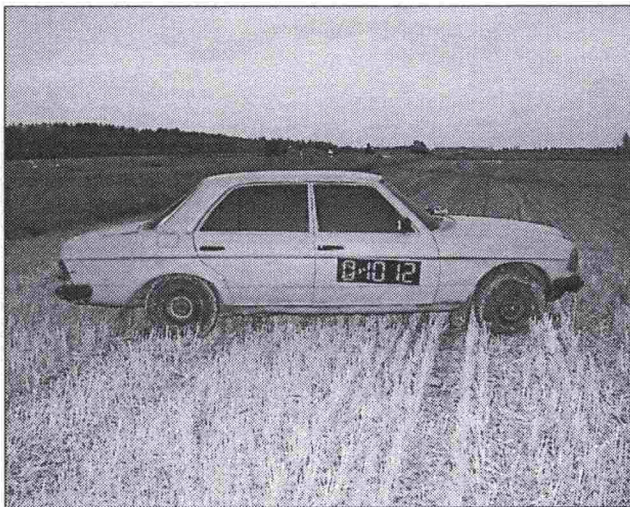
Figure 17. The vehicle did not suffer any damages.

Kuva 17. Ajoneuvo ei vahingoittunut kokeessa.

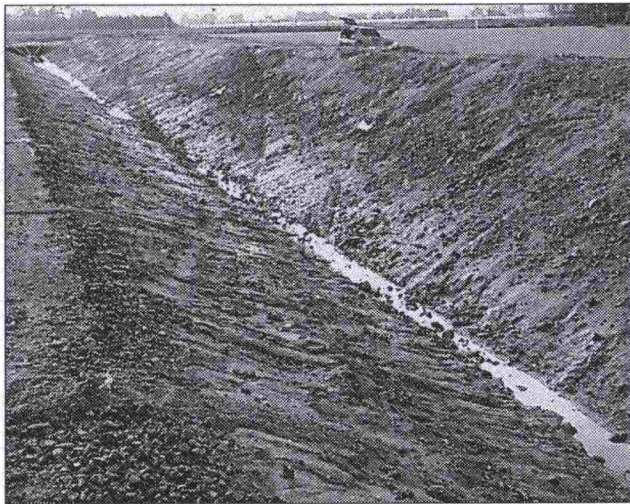
Ajoneuvo kulki tasaisesti. Renkaat näyttivät koskettavan maata koko ojaan suistumisen ajan. Auto kulki ojan taakse.

Figure 24. The path and location of the vehicle after the impact.

Kuva 24. Ajoneuvon rata ja sijainti kokeen jälkeen

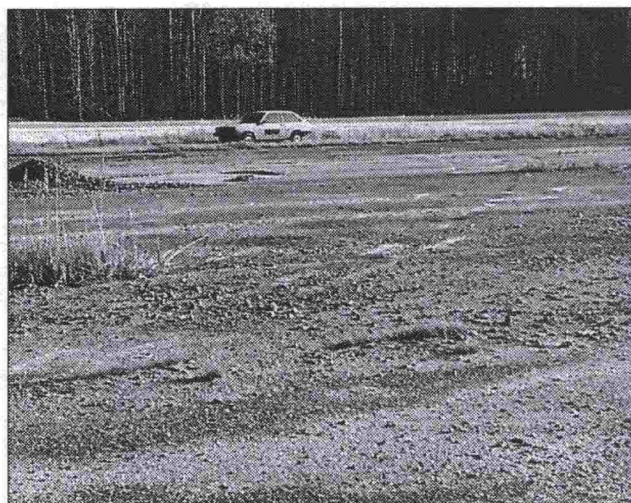
Ohjausliike oli hiukan liian suuri ja auto kävi vain ojan reunalla. Auton perä kiertyi hiukan vastapäivään.

Figure 25. The right tyres hardly crossed the edge of the ditch before the vehicle turned out from the ditch.

Kuva 25. Ajoneuvo kävi vain ojan reunalla ja jatkoi kaartamista kentällä.

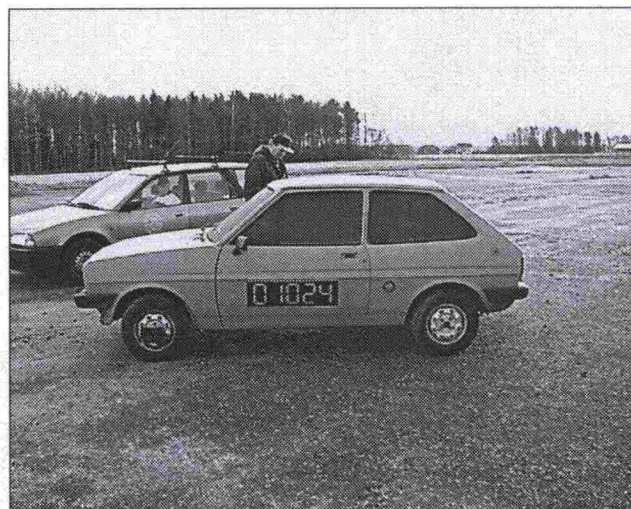
Figure 26. The vehicle did not suffer any damages.

Kuva 26. Ajoneuvo ei kärsinyt vaurioita kokeessa.

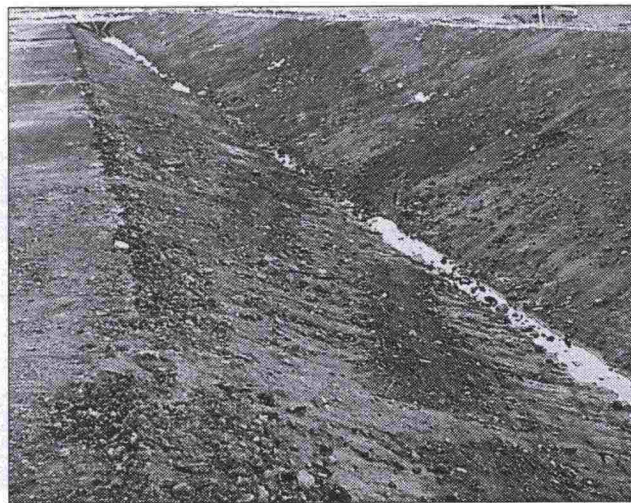
Ajoneuvo kulki tasaisesti. Renkaat koskettivat maata koko ajan. Auto kulki ojan taakse.

Figure 27. The path of the vehicle. After the ditch the vehicle turned right.

Kuva 27. Ajoneuvon rata. Ojan jälkeen auto kaartoi oikealle.

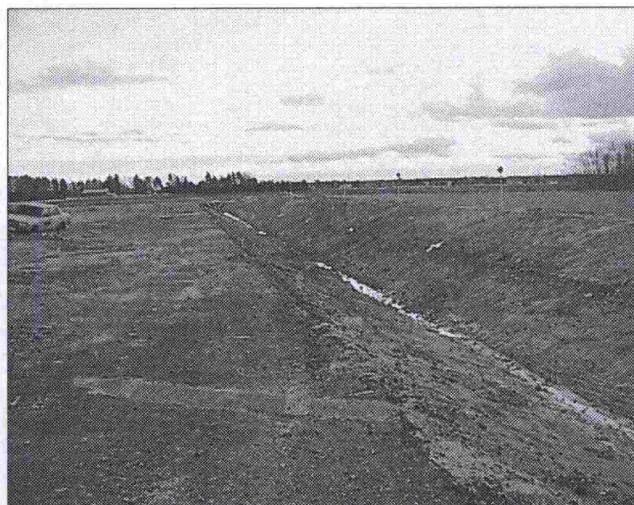
Ajoneuvo kulki tasaisesti. Renkaat koskettivat maata koko ajan. Auto kulki ojan taakse.

Figure 29. The vehicle crossed the slopes.

Kuva 29. Ajoneuvo kulki ojan taakse.

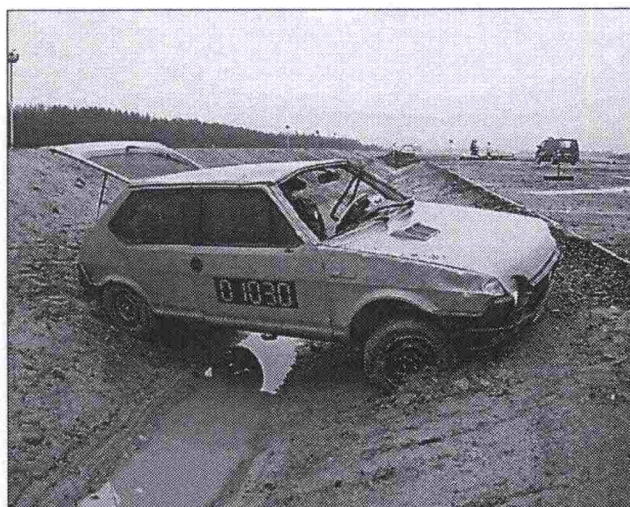
Figure 31. Despite the vehicle rolled over, the vehicle remained quite good condition.

Kuva 31. Pyörimisestä huolimatta ajoneuvon matkustajatila pysyi hyvässä kunnossa.

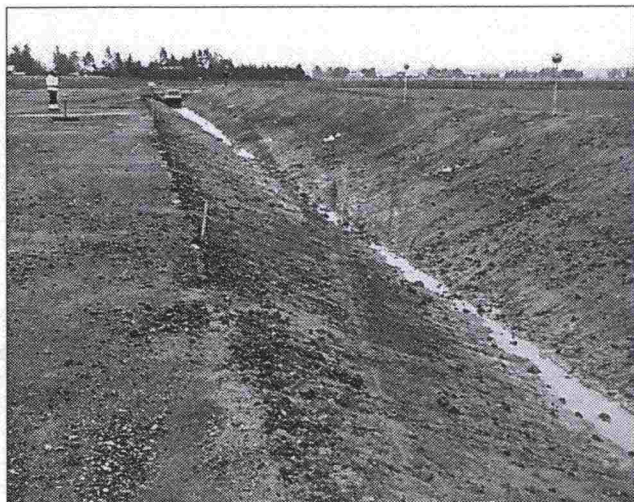
Ajoneuvo kulki tasaisesti. Auton kulkiessa pitkin ulkoluiskaa perä laahasi hiukan. Kuvista ei huomata ohjausliikkeen vaikutusta, mutta ajoneuvo pysyi ojassa.

Figure 32. With the more moderate steering manoeuvre the vehicle remained in the ditch but the run was stabile.

Kuva 32. Edellistä koetta maltillisemmalla ohjauksella ajoneuvo ei noussut pois ojasta.

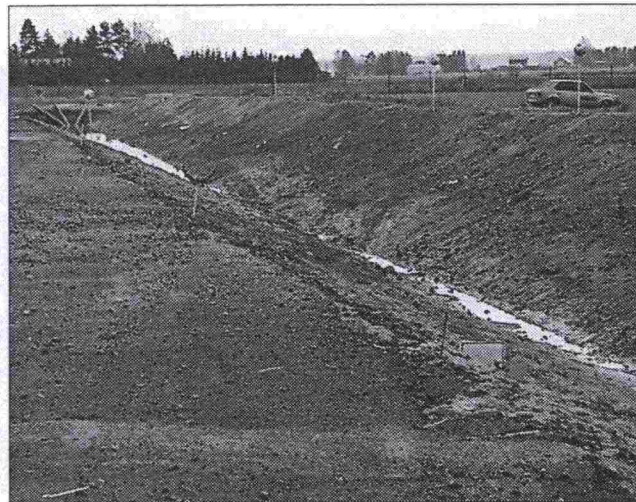
Ajoneuvo kulki tasaisesti. Renkaat koskettivat maata koko ajan. Auto kulki ojan taakse.

Figure 34. The vehicle path was almost direct.

Kuva 34. Ajoneuvo kulki ojan yli lähes suoraan.

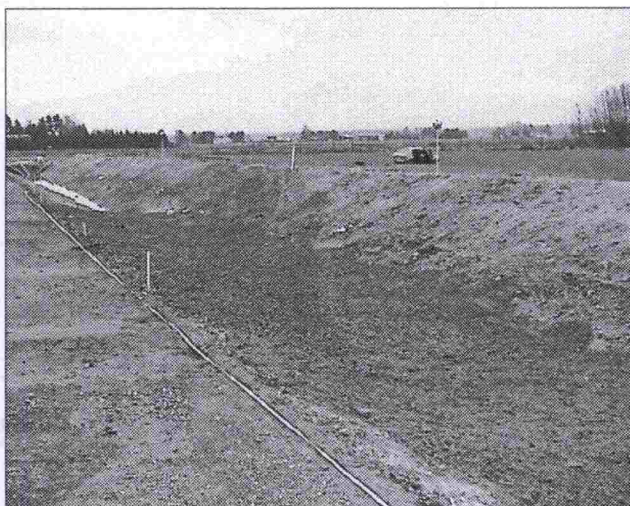
Ajoneuvo kulki ojan yli nopeuden juuri hidastumat-
ta. Täyttö oli pehmeämpi kuin ojan pohja aikai-
semmin, rengasurien syvyys oli jopa 45 mm. Ajo-
neuvo kaartoi jyrkemmin ulkoluiskaan ja kulki ojan
taakse.

Figure 36. The vehicle path.

Kuva 36. Ajoneuvon rata.

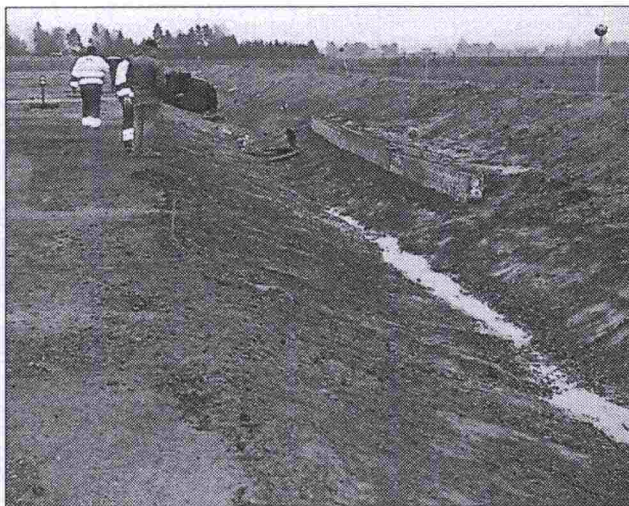
Ajoneuvo törmäsi betoniseinään ja kaatui katon
kautta ympäri. Oikea etupyörä osui maahan hiu-
kan ennen betoniseinää. Ylösponnahtaminen ai-
heutti ajoneuvon kaatumisen. Verrattuna aikai-
sempiin kokeisiin seinä kuitenkin käänsi ajoneu-
von liikkeen ojan suuntaiseksi – auto ei enää kul-
kenut ojan yli.

Figure 38. The vehicle did not left skid marks to the front slope.

Kuva 38. Ajoneuvo ei juuri jättänyt jälkiä etuluiskaan.
